## O SISTEMA PARA CONTROLO DE DESLOCAMENTOS VERTICAIS DA ALA OCIDENTAL DO TERREIRO DO PAÇO

**Resumo:** Em meados da década de 1950 foi instalado um sistema para controlo de deslocamentos verticais do edifício da ala ocidental do Terreiro do Paço, em Lisboa. No presente trabalho é descrito o sistema instalado e apresentados os resultados obtidos.

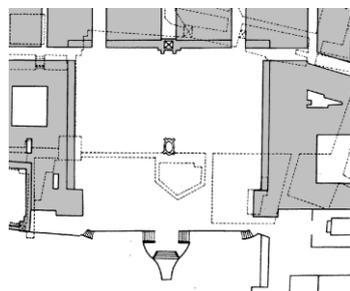
Figura 2 – Planta do Torreiro do Paço

Após o terramoto de 1755 viria a ser edificada uma nova Praça, designada “do Comércio”, de forma rectangular, aberta para o rio Tejo, e com os restantes lados limitados por blocos de edifícios. Junto ao Tejo, as alas laterais deste conjunto são limitadas por torreões. Na Figura 2 (de LNEC, 1966) apresenta-se uma planta da praça, onde foi representada a localização dos edifícios que existiriam antes do terramoto (limites representados por linhas a tracejado) e os existentes em 1940 (áreas preenchidas a cinzento).

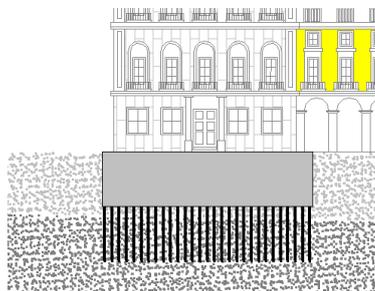
Figura 3 – Fundação do Torreão poente

Na ala ocidental começaram a surgir sinais de um assentamento diferencial, visíveis pelas descontinuidades entre os diferentes blocos de pedra de um friso que se estende ao longo de todo o edifício e pelas fendas nas paredes. Em 1965 foram efectuadas sondagens na zona envolvente ao Torreão que permitiram esclarecer o tipo de estratigrafia existente. O Torreão foi construído sobre um maciço de alvenaria e este estará assente sobre uma grade de madeira constituída por toros de pinheiro à qual estão ligadas estacas também de pinheiro (ver Figura 3); o restante edifício está assente directamente sobre entulho. Sondagens efectuadas posteriormente a 2000, para a construção de um túnel, vieram confirmar os resultados anteriormente obtidos: existe uma camada superficial de entulho, existindo por baixo camadas de lodos e areias lodosas, camadas que são muito comprimíveis, o que terá originado o assentamento daquela zona. Nas sondagens efectuadas em S1 e S3 (Figura 4) foram ainda encontradas alvenarias, que se pensa que correspondam às fundações do antigo torreão (S1) e à antiga muralha da Ribeira das Naus (S3).

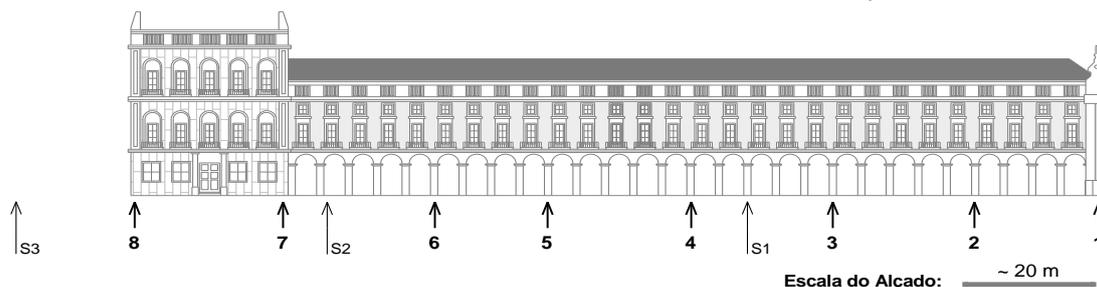
Figura 4 – Localização aproximada dos oito pontos da linha de nivelamento e das três zonas (S) de sondagens

A necessidade de determinar, com exactidão, a magnitude dos assentamentos levou a que tivesse sido instalada, em meados da década de 1950, uma linha de nivelamento que percorre a ala ocidental. A linha tem um comprimento total de 150 m e é composta por oito pontos cuja localização aproximada se apresenta na Figura 4. Seis encontram-se na base dos pilares que sustentam os arcos e dois no Torreão. O ponto 1 foi escolhido para ponto de referência por ser o que se situa mais longe do rio Tejo. Todos estão materializados por tacos de nivelamento em latão fixados em hastes de ferro que se encontram chumbadas no edifício, numa cota ligeiramente inferior ao passeio, cobertos por terra para protecção (Figura 5). Alguns dos tacos possuem uma caixa em betão a envolver a zona (Figura 6); noutros a caixa foi destruída e os tacos estão cobertos com empedrado. Mais recentemente, alguns arranjos realizados no Terreiro tornaram inviáveis as observações para os pontos 4 e 5, pelo facto de um dos pontos ter ficado danificado e o outro inacessível.

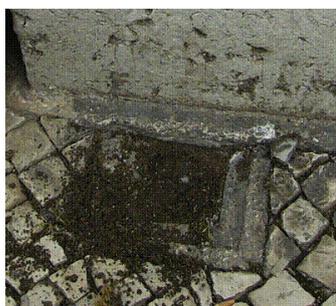
Figura 6 – Taco de nivelamento com caixa para protecção

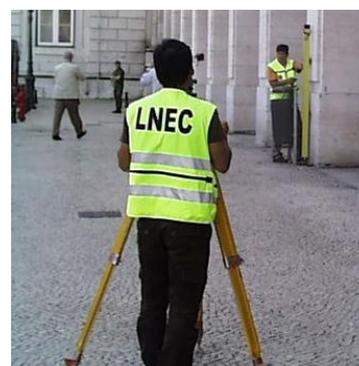
Figura 7 – Leitura para a mira estacionada no ponto 6

Com base nos valores dos desníveis, valores estes calculados com base em leituras efectuadas para miras estacionados nos pontos (Figura 7) são calculadas cotas relativas ao ponto 1 e, com base nestas, os deslocamentos verticais. Nas Figura 8 e 9 apresentam-se os deslocamentos relativos à primeira época: na Figura 8 tendo em abcissa os pontos, na Figura 9 o tempo (anos). Na Figura 10 apresentam-se três gráficos com deslocamentos tendo como referência três épocas distintas, estando representado em abcissa os anos, tendo-se, nos três gráficos, mantido a mesma escala.

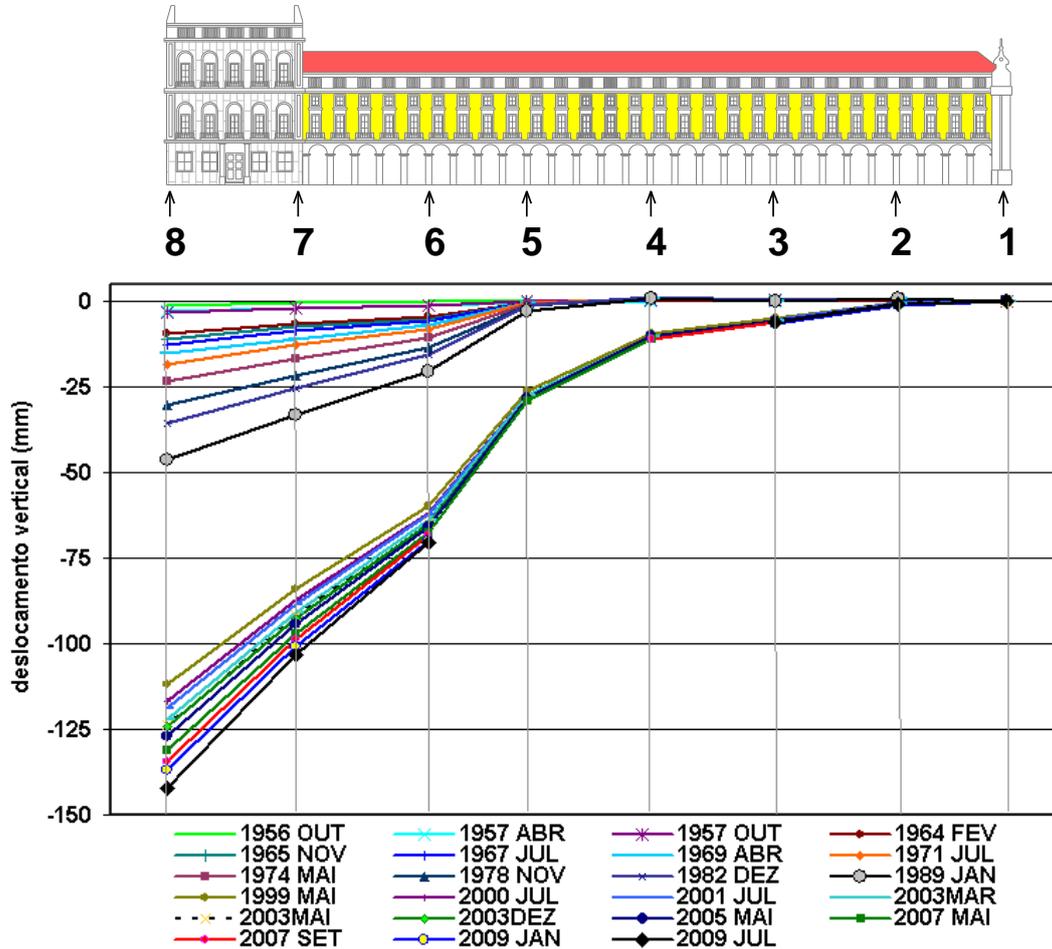
Figura 8 – Deslocamentos verticais em relação à primeira época

Analisando os gráficos dos deslocamentos verticais da ala ocidental do Terreiro do Paço, verifica-se que existem três períodos onde ocorreram comportamentos diferenciados. O primeiro período, de 1956 até 1989, apresenta velocidades de assentamento relativamente constantes, sendo que só os pontos 6, 7 e 8 têm deslocamentos assinaláveis. No segundo período, entre 1989 e Julho de 2000, ocorreram os maiores deslocamentos, sendo que todos os pontos, com excepção do 2 (o ponto 1 é referência), apresentam assentamentos notáveis, sendo menores na zona norte e superiores na zona sul, ou seja, no Torreão. Por fim, no intervalo entre 2001 e 2009, volta-se a verificar que somente os pontos 6, 7 e 8 têm deslocamentos assinaláveis e que a velocidade de assentamento é quase constante, embora um pouco superior à ocorrida no intervalo 1956 – 1989. Entre 2001 e 2009 registaram-se, durante períodos pontuais, aumentos da velocidade de assentamento.

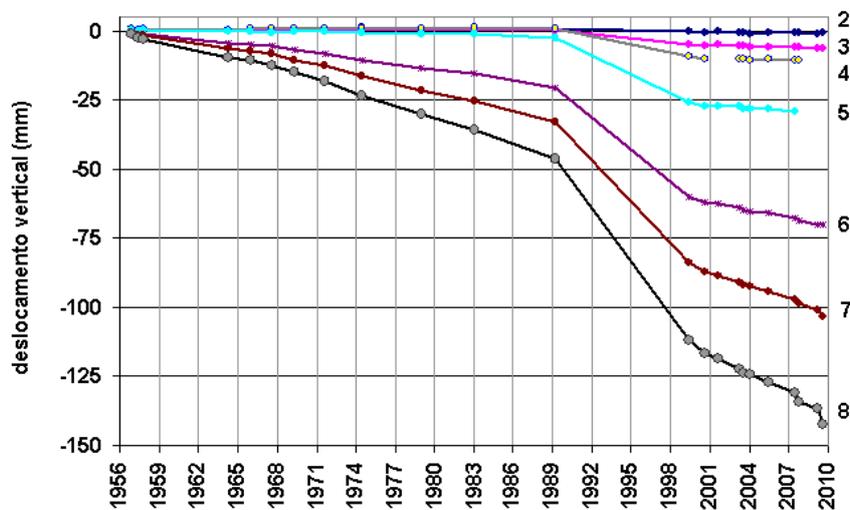
Figura 9 – Deslocamentos verticais em relação à primeira época

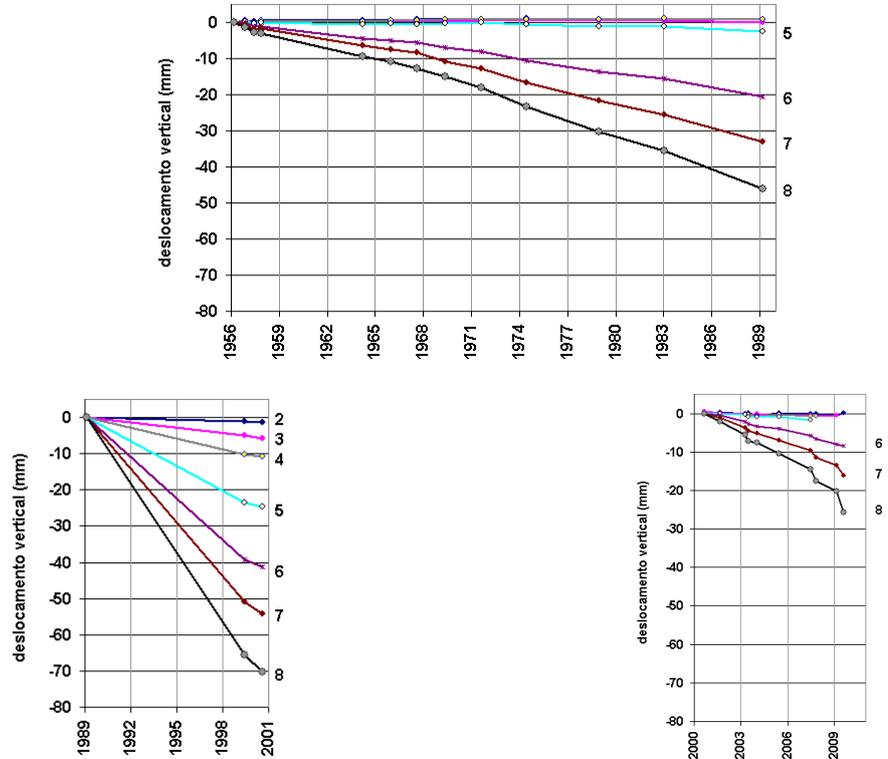
Figura 10 – Deslocamentos verticais: i) das épocas de 1957 a 1989 em relação à primeira época (1956); ii) das épocas de 1999 e 2000 em relação à e 1989; iii) das épocas posteriores a 2000 em relação à de 2000

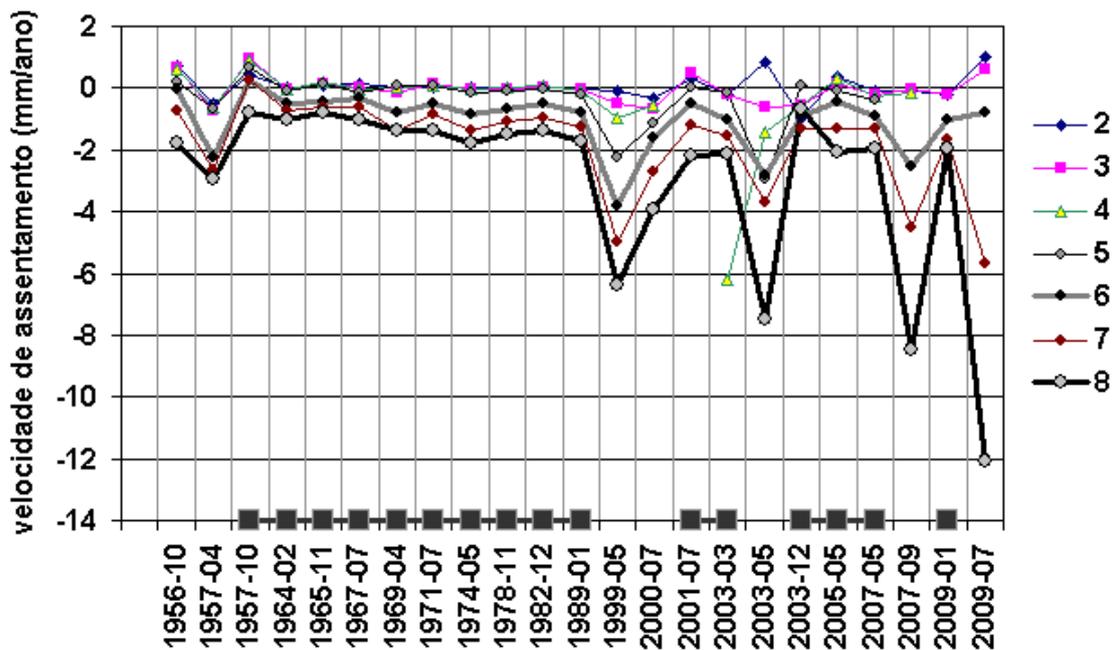
Figura 11 – Velocidade de assentamento anual média. Cada época tem como referência a época imediatamente anterior

Com base nos deslocamentos e no intervalo de tempo entre épocas, é possível calcular a velocidade de assentamento anual média dos sete pontos objecto. Na Figura 11 apresenta-se a velocidade de assentamento sendo que, para cada época, os valores apresentados foram calculados tendo como referência a época imediatamente anterior. Uma análise permite verificar que existem quatro períodos/épocas em que, para cada ponto, a velocidade do assentamento é praticamente constante: 1957-10 a 1989-01; 2001-07 a 2003-03; 2003-12 a 2007-05; época de 2009-01. Nas restantes sete épocas a velocidade de assentamento foi superior.
